Húsakönnun Hofsóss

PLÁSSIÐ OG SANDURINN

1. útgáfa 19.12.2018

Unnið að beiðni Skipulagssviðs Sveitarfélagsins Skagafjarðar

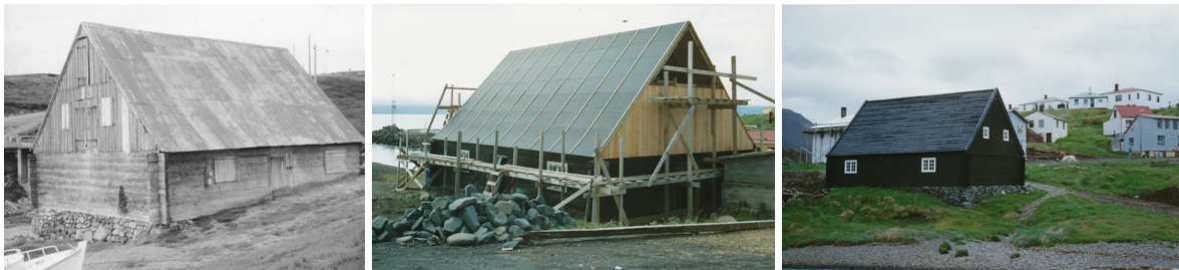
Mynd 15. 1) Pakkhús fyrir endurgerð. 2) Viðgerð á Pakkhúsi. 3) Eftir endurgerð. Ljósmyndir Feykir. Úr safni HSk.

Í skýrslu sem var gerð vegna skipulagninu á endurgerð hússins kemur fram að húsið sé byggt árið 1777. Ekki er vísað í heimildir hvað þetta varðar en svo virðist sem þessi vitneskja komi frá úttekt Søren Vadstrup. Greinargerð hans leiddi í ljós að þrjú hús hið minnsta á Grænlandi séu sömu gerðar og pakkhúsið á Hofsósi. “Á Ísafirði standa tvö stökkahús sem nýlega er búið að gera við, auk þeirra stendur eitt slíkt hús á Þingeyri og hugsanlega leynast víðar hús eða húspartar af þessari gerð undir klæðningum án þess að vitað sé.”³³ Á heimasíðu Minjastofnunar Íslands segir að húsið sé byggt 1773 en þar er vísað í Íslenska byggingarfleið eftir Hörð Ágústsson.³⁴ Í þeirri heimild segir Hörður um Pakkhúsið: “...tilhöggvið stökkahús, eitt af tólf samskonar húsum sem Íslands- og Grænlandsverslunin lét reisa 1773. Vitað er með vissu um hús sömu gerðar á Grænlandi frá sama tíma.”³⁵

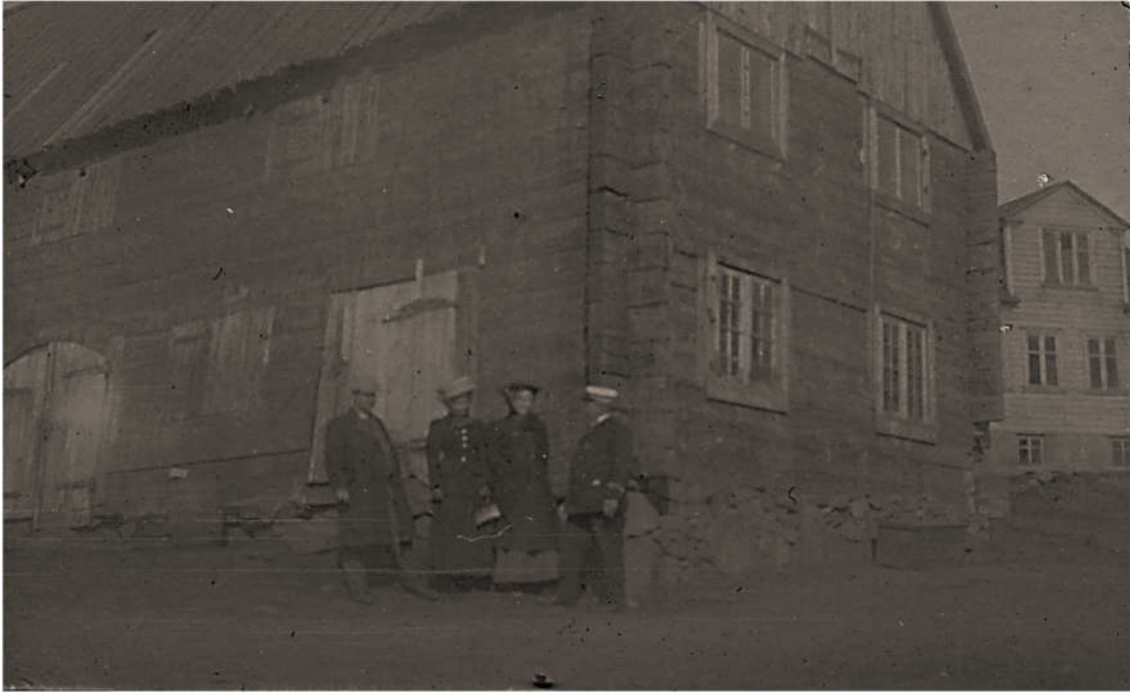
Mynd 16. Að öllum líkendum Kornhúsið á árabílinu 1905-1912, Sólvangur til hægri. Ljósmyndari Ingrid Hansen. Úr safni HSk.

Pakkhúsið er stokkbyggt bjálkahús, 12 x 8,2 m að flatarmáli. Það var byggt árið 1777 af nýstofnuðu verslunarfélagi – hinni Konunglegu Grænlandsverslun. Þetta félag var einnig með leyfi til kaupskapar á Íslandi. Konungsverslunin síðari, sem svo er nefnd, var við lýði frá 1774-1878. Það er lokastig einokunarverslunarinnar svokölluðu. Þá varð verðbreyting hagstæðari Íslendingum en hún hafði áður verið. Árið 1788 var verslun gefin frjáls öllum þegnum Danakonungs, þ.e. þá kom til sögunnar fríhöndlun eins og hún var nefnd.

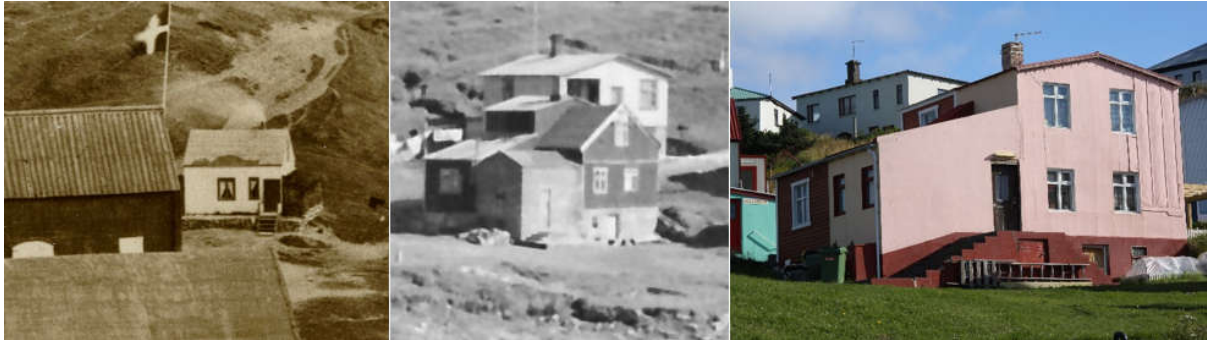
Mynd 18. Húsið Braut í gegnum tíðina. 1) Braut í kringum 1890-1900. Ljós. Arnór Egilsson. 2) Braut um miðja 20. öld. Ljós. Páll Jónsson. 3) Braut í upphafi 21. aldar. Ljós. Hjalti Pálsson.

Um tíma var þetta hús líklega eitt vinsælasta myndefni á Hofsósi, aðallega vegna augljósra tvískiptingar hússins. Í dag hafa eigendur náð að einhverju leyti saman hvað varðar ytra útlit hússins en það er nú klætt timbri. Þó er enn í dag munur á lit klæðningar og umgjörð glugga.

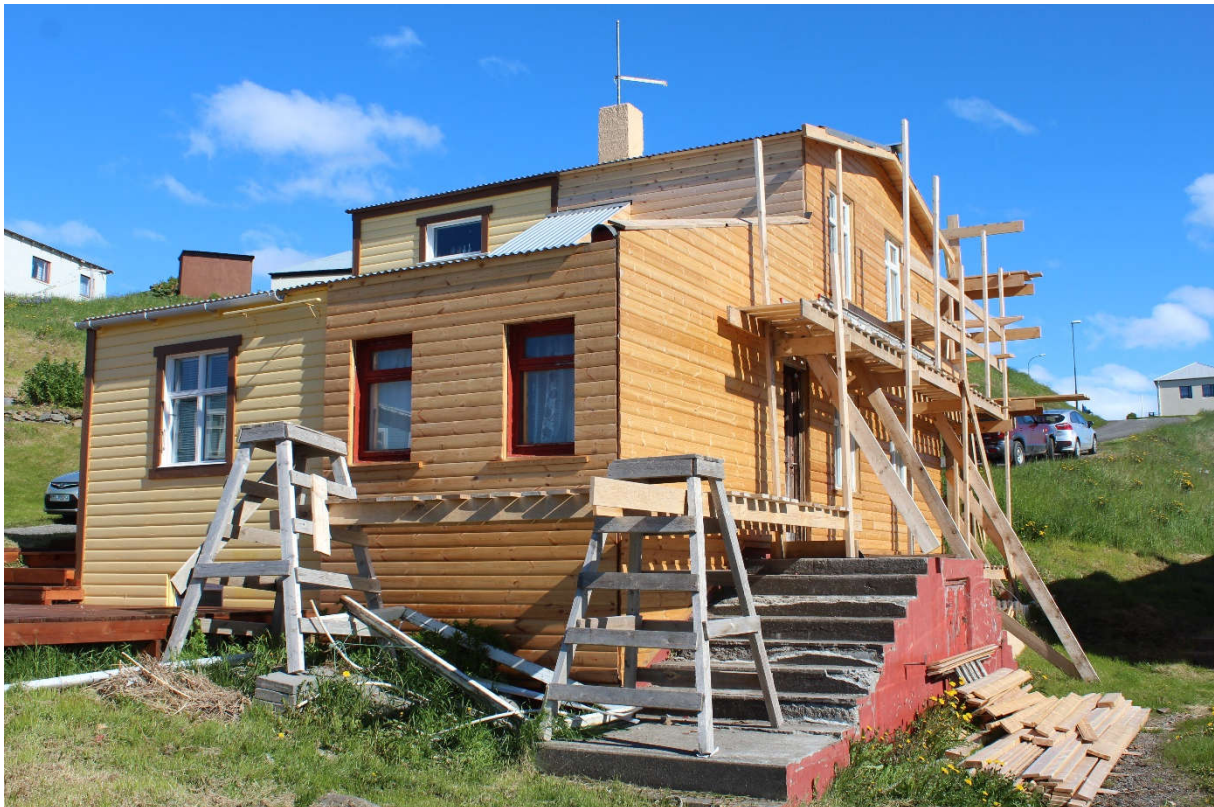
Mynd 19. Braut, horft upp Sneiðinginn. SFA, 2017.

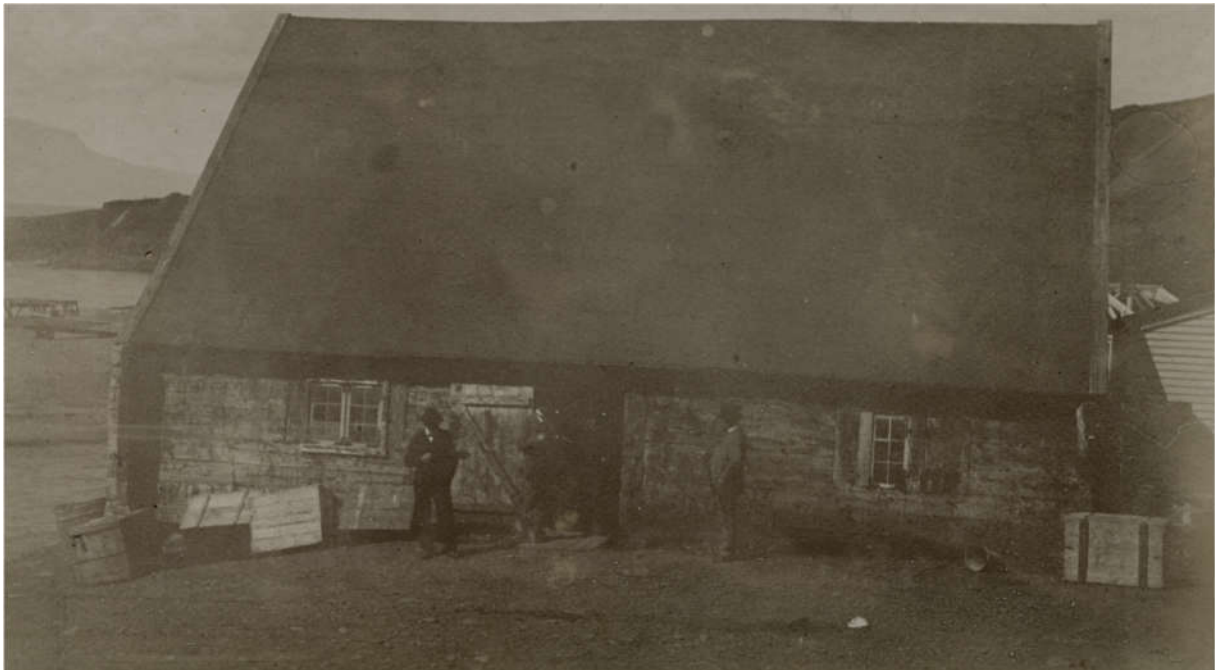
Mynd 20. Pakkhúsið á Hofsósi á tímabilinu 1905-1912. Ljósmyndari Ingrid Hansen. Úr safni HSK.

Pakkhúsið er eitt þessara húsa sem danskir kaupmenn fluttu hingað til lands tilsníðin. Húsið er svokallað stökkahús og eru stökkarnir læstir saman á hornum. Veggir eru án klæðningar. „Gafhlöð eru byggð úr bindingi og klædd reisifjöl. Gluggar á langhliðum eru tveggja ramma með sex rúðum en á gafhlöðum eru einramma gluggar með fjórum rúðum. Á þaki er skarsúð en gafhlöðin eru klædd reisifjöl. Inngangur er á miðri framhlið. Að innan styðja stoðir undir loftbita en engir milliveggir eru í húsinu.“⁴³

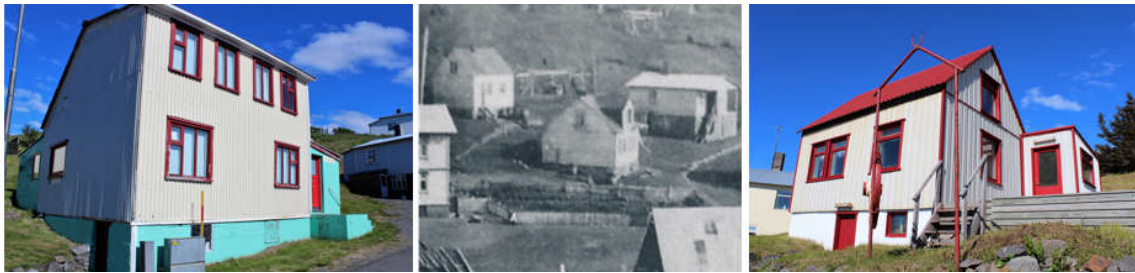
Mynd 21. 1) Sólvangur árið 2018, 2) Sólvangur fyrir miðju og Síða fyrir ofan Sólvang á ljósmynd frá 1923-1930,3) Síða árið 2018.

Á Sauðárkróki er þessi gerð áberandi á húsum sem eru byggð fyrir og um aldamót. Tvö dæmi um dönsk-íslensk hús á Hofsósi myndi helst vera Sólvangur og Síða en þau eru bæði byggð í byrjun 20. aldar. Húsið Sólvangur er byggt árið 1901. Af eldri myndum má sjá að um tíma hefur það haft dæmigerðan miðjukvist á framhlið hússins (vesturhlið). Seinna meir var þessi kvistur stækkaður í ætt við hafnfirskan kvist og hefur nokkuð misst svip upprunalegs forms og gerðar. Húsið Síða er byggt 1903. Húsið var og er lítið og einfalt. Það hefur nokkuð haldið lagi sínum þó er búið að setja á það járnklæðningu, breyta gluggum og flytja inngang í viðbyggingu.

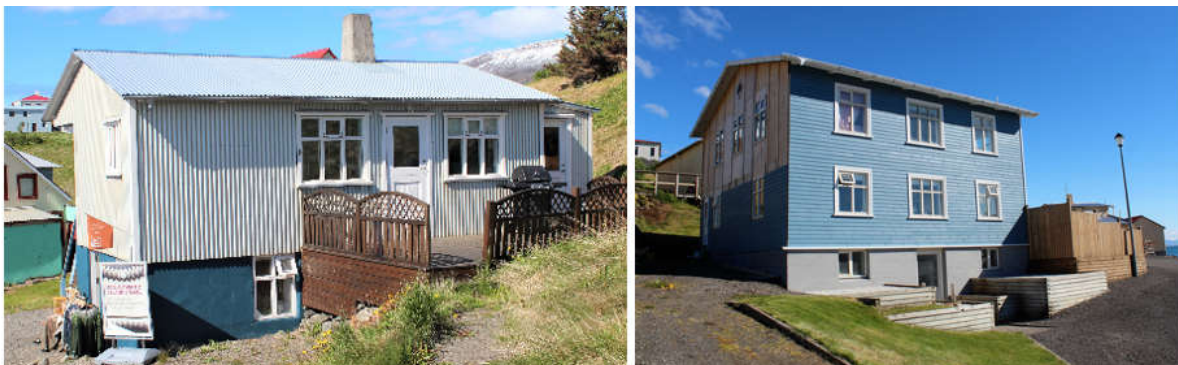
Mynd 23. Ás byggt 1923 og Baldurshagi byggt 1921. Ljós. SFA 2018.

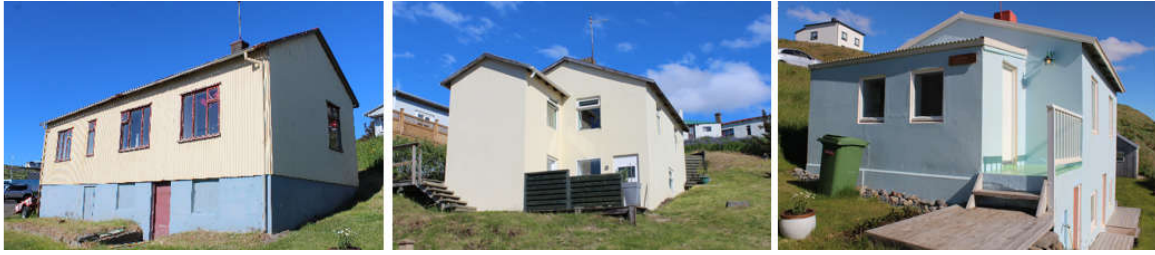
Mynd 24. Brimnes timburhús byggt 1924, Brattahlíð steinsteypuhús byggt 1924, Sæberg steinsteypuhús byggt 1925. Ljós. SFA 2017-2018.

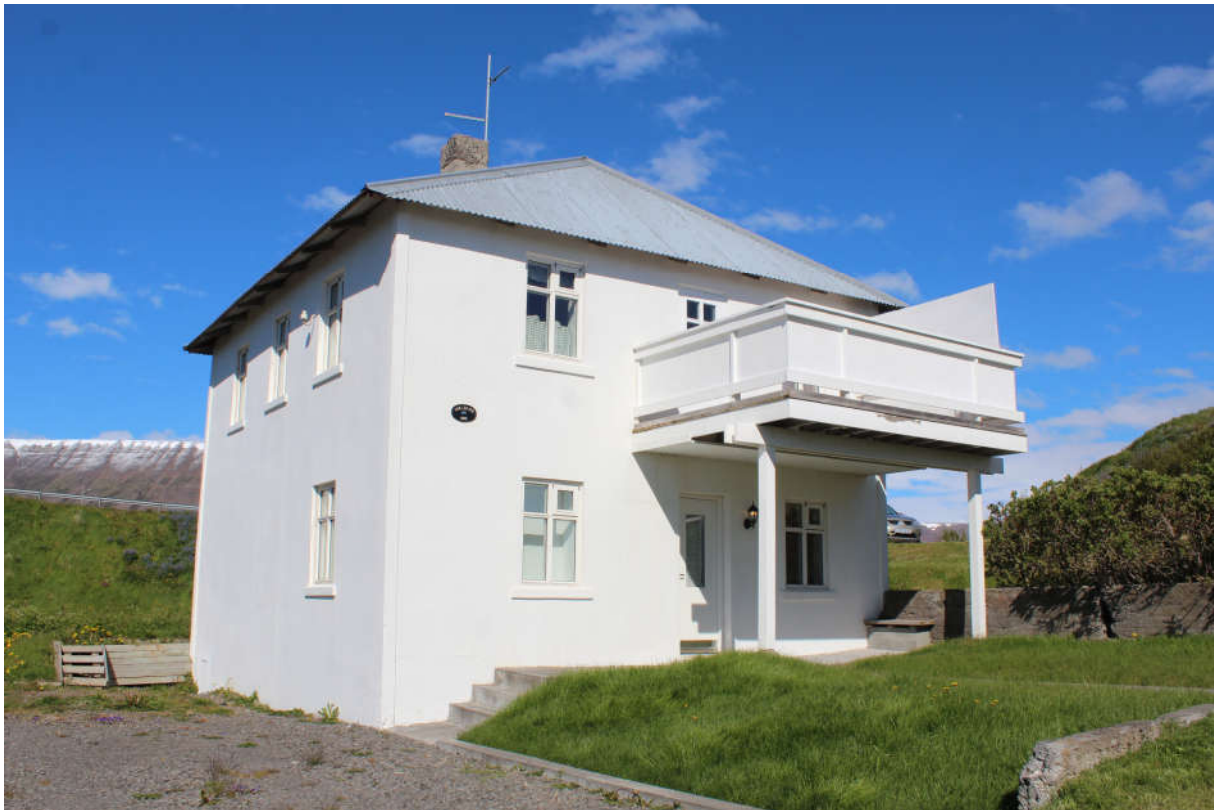
Mynd 25. Svalbarð byggt árið 1930. SFA, 2017.

Þar sem meginbyggingarskeiði uppistandandi húsa í Plássinu lýkur um 1930 er ekki að vænta að þar sé að finna yngri stílbrigði húsa á. Svalbarð er byggt árið 1930, eitt þriggja húsa, sem er byggt úr steinsteypu. Má greina viss áhrif funskjonisma. Húsið er einfalt og stílhreint með valmapaki.

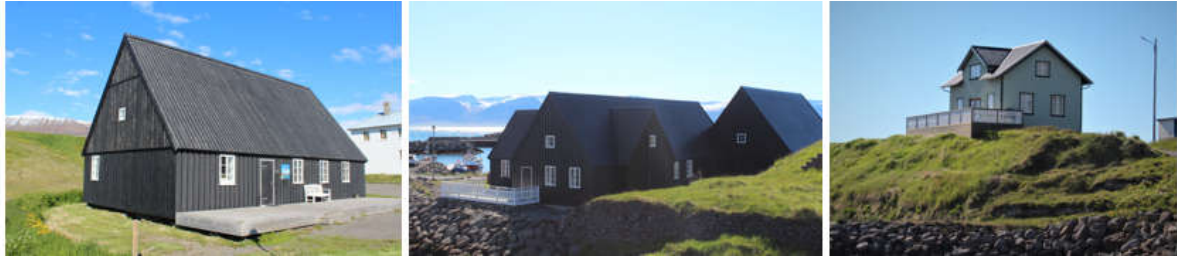
Mynd 26. Konungsverslunarhúsið (2000), Frændgarður (2001), Nöf (2004). Ljós. SFA 2017-2018.

Á árunum 2000 til 2004 voru reist þrjú hús á skráningarsvæðinu. Þau eiga það öll sammerkt að hafa verið byggð í anda eldri húsa. Frændgarður og Konungsverslunarhús voru byggð 2000 og 2001. Þau voru byggð í anda dönsku húsanna, verslunarhúsa dönsku kaupmannanna, frá 18. öld. Þessar byggingar hafa styrkt svæðið sem áfangastað ferðamanna í tengslum við Vesturfarasetrið. Árið 2004 var húsið Nöf reist í anda íslensks sveitser.

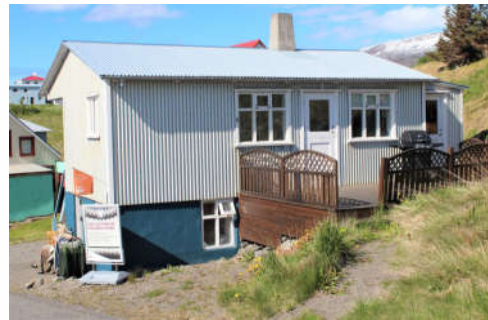
Mynd: SFA júlí 2017

Listrænt gildi / Byggingarlist:	Miðlungs	Lítið og einfalt bárujárnshús á háum steypum sökklí. Sérstæður inngangur.
Menningarsögulegt gildi:	Miðlungs	Að mörgu leyti dæmigert hús fyrir byggingar á millistríðsárunum.
Umhverfisgildi:	Hátt	Húsið stendur á áberandi stað efst í Sneiðingnum en fellur ágætlega inn í landslagið í brekkunni. Er mikilvægur hluti húsaþyrpingarinnar þar.
Upprunalegt gildi:	Miðlungs	Glugga- og hurðagerð breyst og jafnframt afstaða þeirra, húsið klætt með bárujárn og byggt verið við húsið til austurs. Breytingar falla ágætlega að húsagerð.
Tæknilegt ástand:	Hátt	Húsið er ágætlega viðhaldið.

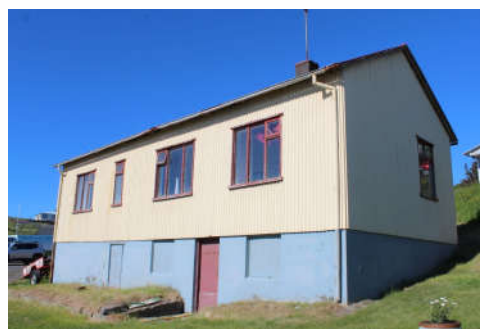
Mynd: SFA júní 2017

Gerð húss:	Upphafleg:	Núverandi:	Helstu breytingar:	Hönnuðir breytinga:
Byggingarefni:	Timbur og steinsteypa	Timbur og steinsteypa	1994	Gagngerar endurbætur.
Útveggir:	Járnvarið	Bárujárn		
Þakgerð:	Mænisþak	Mænisþak		
Þakklæðning:	Pappi	Bárujárn		
Undirstaða:	Steinsteypa	Steinsteypa		
Útlit:	Kjallari Inngönguskúr (bísлаг) Ris Reykháfur	Einlyft Kjallari Reykháfur Útitróppur		
Saga	Einlyft	Ris

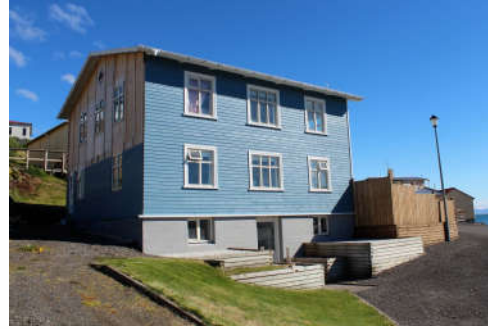
Mynd: SFA júní 2017

Gerð húss:	Upphafleg:	Núverandi:	Helstu breytingar:	Hönnuðir breytinga:
Byggingarefni: Timbur		Timbur	2015 Skipt um timburklæðningu, í sama stíl og hin fyrri.	
Útveggir: Timbur		Timbur		
Þakgerð: Mænisþak		Mænisþak	1993 Byggðar svalir á suð-vestur hlið.	Óli Jóhann Ásmundsson, Arkitekt
Þakklæðning: Pappi		Bárujárn		
Undirstaða:			1992 Byggingaleyfi til að breyta og endurbæta.	Bragi Sigurðsson, Byggingatæknifræðingur
Útlit:	Útitróppur Kjallari Ris Reykháfur	Tvílyft Kjallari Ris Útitróppur		
Saga

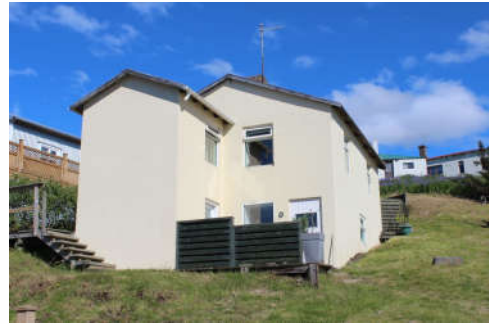
Mynd: SFA júní 2017

Gerð húss:	Upphafleg:	Núverandi:	Helstu breytingar:	Hönnuðir breytinga:
Byggingarefni: Steinsteipt		Steinsteipt	1994 Endurbygging forstofuhúss.	
Útveggir:		Múrsléttað		
Þakgerð:	Mænisþak	Mænisþak		
Þakklæðning:		Bárújárn		
Undirstaða:	Steinsteipt	Steinsteipt		
Útlit:	Reykháfur Einlyft Kjallari	Einlyft Kjallari Reykháfur Viðbygging Ris

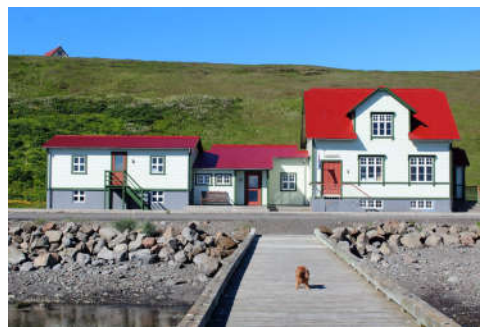
Mynd: SFA júní 2017

Gerð húss:	Upphafleg:	Núverandi:	Helstu breytingar:	Hönnuðir breytinga:
Byggingarefni:	Timbur, bindingar	Timbur, bindingar	1995 Endurgerð hússins.	Óli Jóhann Ásmundsson, Arkitekt
Útveggir:	Pappi	Timbur		
Þakgerð:	Mænisþak	Mænisþak		
Þakklæðning:	Bárujárn	Bárujárn		
Undirstaða:	Steinsteypt	Steinsteypt		
Útlit:	Kvistir Útitróppur Kjallari	Kvistir Kjallari Útitróppur		
	Reykháfur	Viðbygging		
Saga	Ris	Einlyft

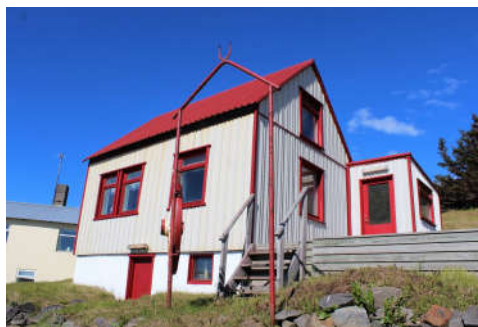
Mynd: SFA júní 2017

Gerð húss:	Upphafleg:	Núverandi:	Helstu breytingar:	Hönnuðir breytinga:
Byggingarefni: Timbur		Timbur	1993 Viðbygging úr timbri á steiptum sökklí.	Mikael Jóhannesson,
Útveggir: Timbur		Trapisulaga bárujárn		
Þakgerð: Mænisþak		Mænisþak		
Þakklæðning: Pappi		Trapisulaga bárujárn		
Undirstaða: Hlaðin úr hraungrýti/grjóti		Hlaðin úr hraungrýti/grjóti		
Útlit: Einlyft		Viðbygging		
	Ris	Kjallari		
	Kjallari	Útitróppur		
	Reykháfur	Einlyft		
		Ris

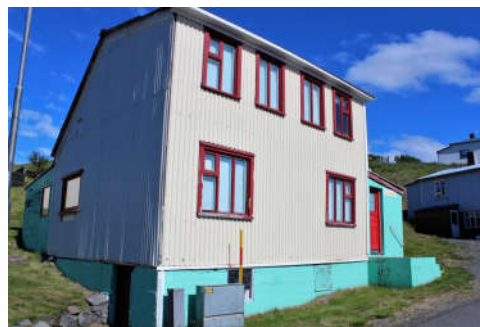
Mynd: SFA júní 2017

Gerð húss:	Upphafleg:	Núverandi:	Helstu breytingar:	Hönnuðir breytingar:
Byggingarefni: Timbur		Timbur		
Útveggir: Timbur		Bárujárn		
Þakgerð: Mænisþak		Ósamhvert mænisþak		
Þakklæðning: Pappi		Bárujárn		
Undirstaða: Hlaðin úr hraungrýti/grjóti		Hlaðin úr tilhöggnu grjóti		
Útlit: Kjallari		Viðbygging		
	Reykháfur	Útitróppur		
	Ris	Ris		
	Kvistir	Kjallari		
Saga	Útitróppur	Einlyft

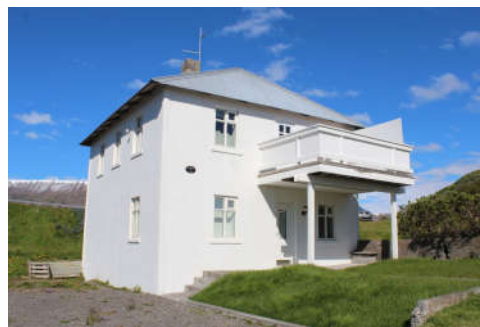
Mynd: SFA júní 2017

Gerð húss:	Upphafleg:	Núverandi:
Byggingarefni:	Steinsteypt	Steinsteypt
Útveggir:	Múrsléttað	Múrsléttað
Þakgerð:	Valmaþak	Valmaþak
Þakklæðning:	Pappi	Bárújárn
Undirstaða:	Steinsteypt	Steinsteypt
Útlit:	Kjallari Tvílyft Reykháfur Útitróppur	Tvílyft Reykháfur Svalir Útitróppur

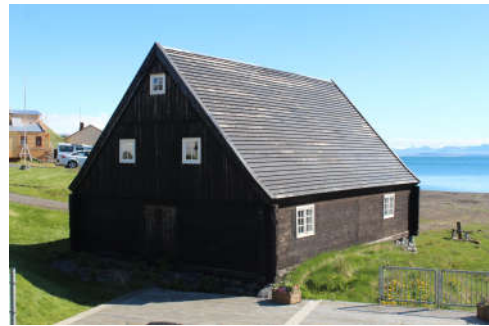
Mynd: SFA júní 2018

Gerð húss:	Upphafleg:	Núverandi:	Helstu breytingar:	Hönnuðir breytinga:
Byggingarefni:	Timbur, stokkverk	Timbur, stokkverk	1991 Gert við alla stokka og máttarviði og klæðning endurnýjuð á stöfnum, þaki	Þorsteinn Gunnarsson, Arkitekt
Útveggir:		Timbur		
Þakgerð:	Mænisþak	Mænisþak		
Þakklæðning:	Skarsúð	Skarsúð		
Undirstaða:	Hlaðin úr hraungrýti/grjóti	Hlaðin úr hraungrýti/grjóti		
Útlit:	Ris Einlyft	Ris Einlyft

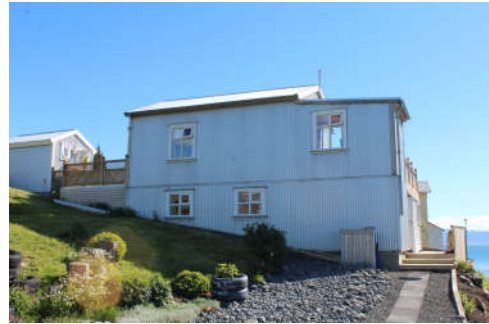
Mynd: SFA júní 2018

Gerð húss:	Upphafleg:	Núverandi:	Helstu breytingar:	Hönnuðir breytinga:
Byggingarefni: Timbur		Timbur	2005 Byggt við forstofu og húsið klætt, gerður sólpallur.	
Útveggir: Timbur		Bárujárn		
Þakgerð: Mænisþak		Mænisþak		
Þakklæðning: Pappi		Bárujárn		
Undirstaða: Steinsteyp		Steinsteyp		
Útlit: Einlyft		Einlyft		
	Kjallari	Kjallari		
	Reykháfur	Inngönguskúr (bíslag)

Háiskáli er timburhús á steiptum kjallara, ein hæð með forstofubyggingu. Húsið er talið byggt árið 1928 og er í dag bárujárnsklætt. Háiskáli hefur tekið nokkrum breytingum í gegnum tíðina. Reykháfur verið fjarlægður, húsið klætt með bárujárni, gluggagerð og gluggaskipan breyst ásamt því að byggt hefur verið við forstofuna til vesturs.

Listrænt gildi / Byggingarlist:	Miðlungs	Lítið og einfalt timburhús. Dæmigert fyrir húsbyggingar þess tíma. Seinni tíma viðbyggingar og útlitsbreytingar hafa rýrt listrænt gildi hússins.
Menningarsögulegt gildi:	Lágt	Íbúðarhús.
Umhverfisgildi:	Miðlungs	Húsið er hluti varðveisluverðar húsabyrpingar í Plássinu.
Upprunalegt gildi:	Miðlungs	Byggt hefur verið við húsið út frá forstofu til norður og vesturs, húsið klætt með bárujárni og gluggagerð og skipan breyst.
Tæknilegt ástand:	Hátt	Húsið er í góðu ástandi.
Varðveislugildi:	Miðlungs	Vel við haldið bárujárnsklætt timburhús frá millistríðsárunum. Hluti varðveisluverðar heildar í Plássinu.
Verndarflokkar:		Verndarsvæði í byggð - grænn litur á korti / Varðveisluverð heild - gulur litur á korti

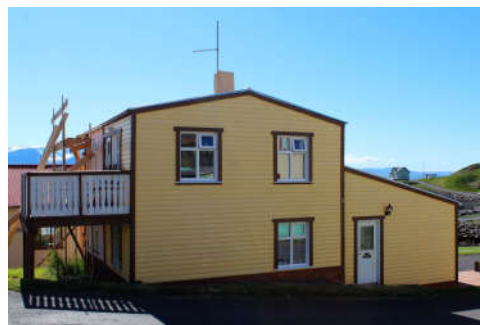
Mynd: SFA júní 2017

Gerð húss:	Upphafleg:	Núverandi:	Helstu breytingar:	Hönnuðir breytinga:
Byggingarefni:	Timbur	Timbur		
Útveggir:	Timbur	Timbur		
Þakgerð:	Mænisþak	Mænisþak		
Þakklæðning:		Bárújárn		
Undirstaða:	Hlaðin úr hraungrýti/grjóti			
Útlit:	Einlyft	Reykháfur		
	Ris	Svalir		
	Reykháfur	Tvílyft		
	Kjallari	Viðbygging

Braut er timburhús við Suðurbraut byggt af Ástvaldi Björnssyni en fyrst um sinn bar húsið nafnið Ástvaldarhús. Húsið er með mænisþak, ein hæð úr timbri á hlöðnum kjallara og viðbygging til norðurs úr steini með einhalla þaki. Óvíst er nákvæmlega hvenær sú viðbygging hefur risið en það er fyrir árið 1942. Húsið er klætt að utan með láréttri borðaklæðningu og hefur líklega nýlega verið gert upp, m.v. ástand timbursins. Svalir til suðurs eru við vestari part hússins, nær götu, en við austari part þess eru steiptar úttröppur og engar svalir. Húsið er í tveimur eignarhlutum og var það snemma á 20. öld sem húsið var skráð í tvo eignarhluta í manntali. Um tíma var byggingin með mismunandi þakgerð, vestari hlutinn var með bröttu þaki en austari hlutinn með lágu risi, því hefur líklega verið breytt á árunum 1938 -1942 og þá sett jafnt mænisþak yfir alla bygginguna. Líklega er austari hluti hússins í grunninn mjög gamall og talið er að sá hluti sé byggður á árunum 1890-1897, síðar hefur verið byggt við húsið og það lengt til vesturs, líklega á árabílinu 1925-1938.

Listrænt gildi / Byggingarlist:	Miðlungs	Breytingarsaga þessa húss er sérstök og markast af því að snemma skiptist húsið í tvo eignarhluta.
Menningarsögulegt gildi:	Miðlungs	Íbúðarhús sem hefur varðveislugildi vegna aldurs og er ágætt dæmi um híbýli almúgans.
Umhverfisgildi:	Hátt	Húsið er mikilvægur hluti húsabyrpingar eldri húsa við Sneiðinginn. Þrátt fyrir breytingar hefur húsið yfirbragð eldra hússins og samsvarar sér vel við nærliggjandi hús.
Upprunalegt gildi:	Lágt	Húsið hefur tekið miklum breytingum í gegnum tíðina og erfitt að sjá upprunalegt form hússins.
Tæknilegt ástand:	Miðlungs	Er í þokkalegu ástandi, hefur fengið viðhald undanfarin ár.
Varðveislugildi:	Miðlungs	Hefur umhverfisgildi auk þess að vera eitt elsta hús Hofsóss. Sérstök breytingarsaga.
Verndarflokkar:		Fríðuð hús - fjóluþlár litur á korti / Verndarsvæði í byggð - grænn litur á korti / Varðveisluverð heild - gulur litur á korti
